SAGGI DI SCAVO ENTRO LA PIEVE DI CASTIONS DI STRADA

Maurizio BUORA

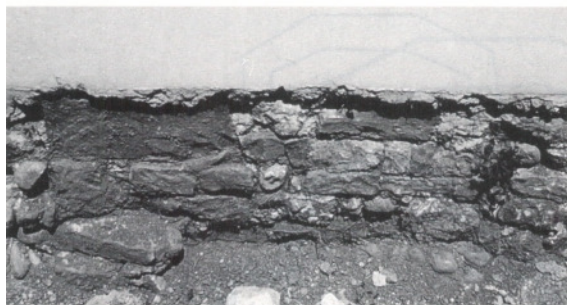
Figura 4. Chiesa di S. Maria di Castions di Strada. Particolare dell'apparato murario della navata centrale

Nella parte absidale i muri risultano formati da filari di sassi, mentre lungo le pareti della navata centrale si nota un apparato murario molto ben curato, specialmente a sud. Esso appare costituito da masselli, relativa-mente ben squadri e tendenzialmente di uguali dimensioni, di arenaria con matrice carboniosa derivata dai giacimenti di flysch tipici del Collio e della zona collinare del Friuli-Venezia Giulia (Fig. 4). Si tratta di materiale largamente diffuso e pertanto facilmente reperibile da parte di qualunque cantiere del Friuli centrale. In alcuni punti è nettamente avvertibile come un filare di masselli (i quali sono comunemente impiegati nell'architettura padana del periodo romanico) l'Isia alternato a una accurata predisposizione di uno strato di tegoloni romani, frammentati. Tale tecnica pare derivata direttamente da modelli tardo-romani e altomedievali (qual-che esempio nelle mura settentrionali a zig-zag di Aquileia, costruite dalla fine del V alla metà del VI sec. d.C.). L'utilizzo di elementi

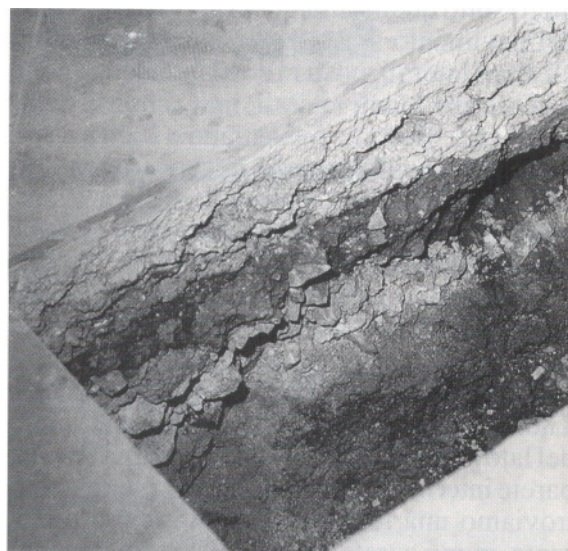
Figura 6. Chiesa di S. Maria di Castions di Strada. Particolare della pavimentazione in cocciopesto.

³E appena il caso di ricordare come la pavimentazione in cocciopesto sia del tutto usuale nei secoli centrali del medioevo e sia comune tanto nella navata centrale quanto negli ambienti laterali.

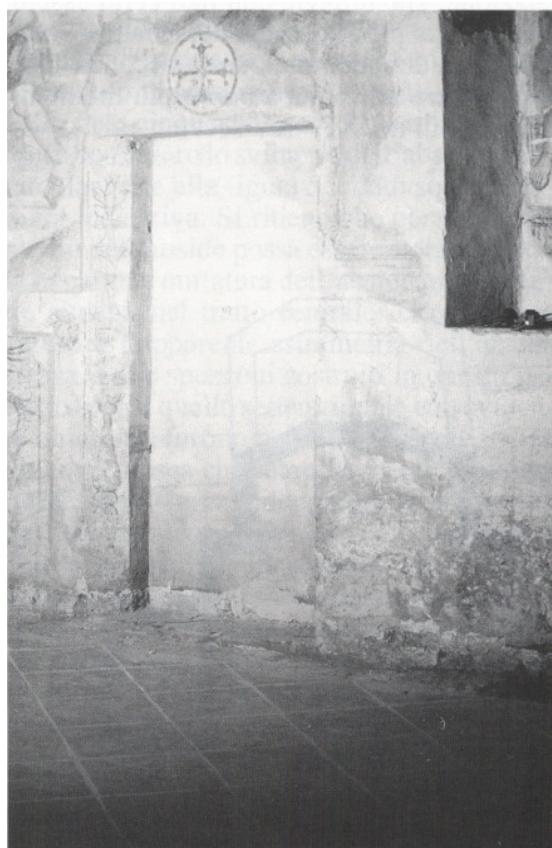
Figura 7. Chiesa di S. Maria di Castions di Strada. Porta di comunicazione tra la navata centrale e il vano quadrato.

Nella forma e nello spazio attuali. Fu abbattuto anche il vano posto a est che venne sostituito da altro vano, ugualmente quadrato ma spostato leggermente verso nord, in modo che la sua unica porta comunicasse con la parte absidale. Per questa ragione, dato che il vano era sostanzialmente non comunicante con la navata, si ritiene che esso fosse a partire da questo momento adibito solo a sacrestia. Stranamente rimase inglobata nella decorazione cinquecentesca della parete meridionale la porta più antica, non più praticabile e soprattutto dotata di un architrave troppo basso, a motivo della sopraelevazione del pavimento con lo spigolo e parte della parete lasciati a vista. Si ritiene che la nicchia così ricavata fosse sufficiente per accogliere una vasca battesimale, posta nella navata e non più in un vano adiacente. A questa fase appartiene un pavimento sopraelevato (ugualmente in cocciopesto) posto appena una decina di centimetri sotto quello attuale. Proprio dalle tracce del pavimento sono facilmente localizzabili gli altari laterali, posti in corrispondenza delle nicchie alle pareti laterali, uno, a nord, dedicato ai SS. Rocco e Sebastiano e l'altro a sud a S. Maria Maddalena, che misuravano m 1,40 di larghezza per una sporgenza di circa 90 cm, ovvero una larghezza di quattro piedi veneti e una sporgenza di tre.

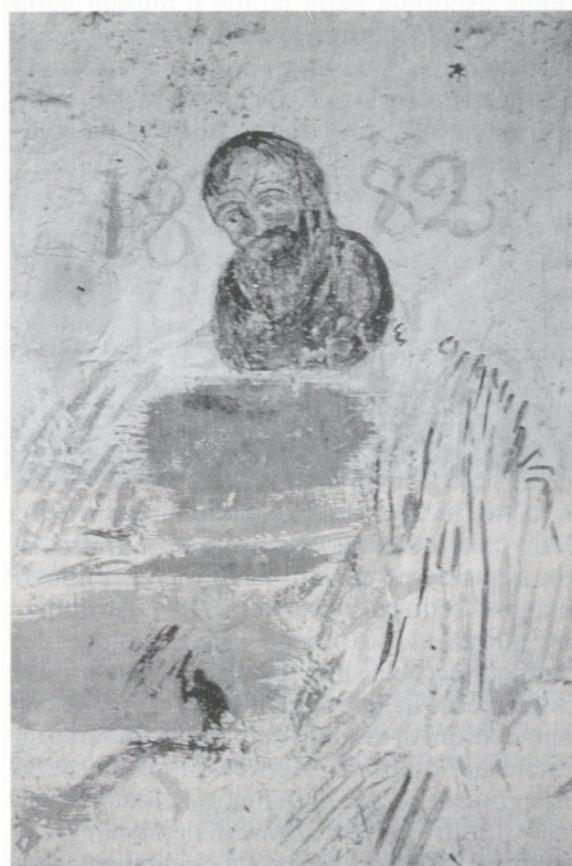
Figura 10. Chiesa di S. Maria di Castions di Strada. Affresco della parete nord dell'abside.

Una modesta decorazione a fresco sulla parete nord dell'abside reca la data 1882 (Fig. 10).
