QUADERNI FRIULANI DI ARCHEOLOGIA

ANNO XXXI - N. 1 - DICEMBRE 2021

CASTEGNA MAJOR (EL PALAZ): COMUNE DI REVINE LAGO (TV)

Antonio SALVADOR

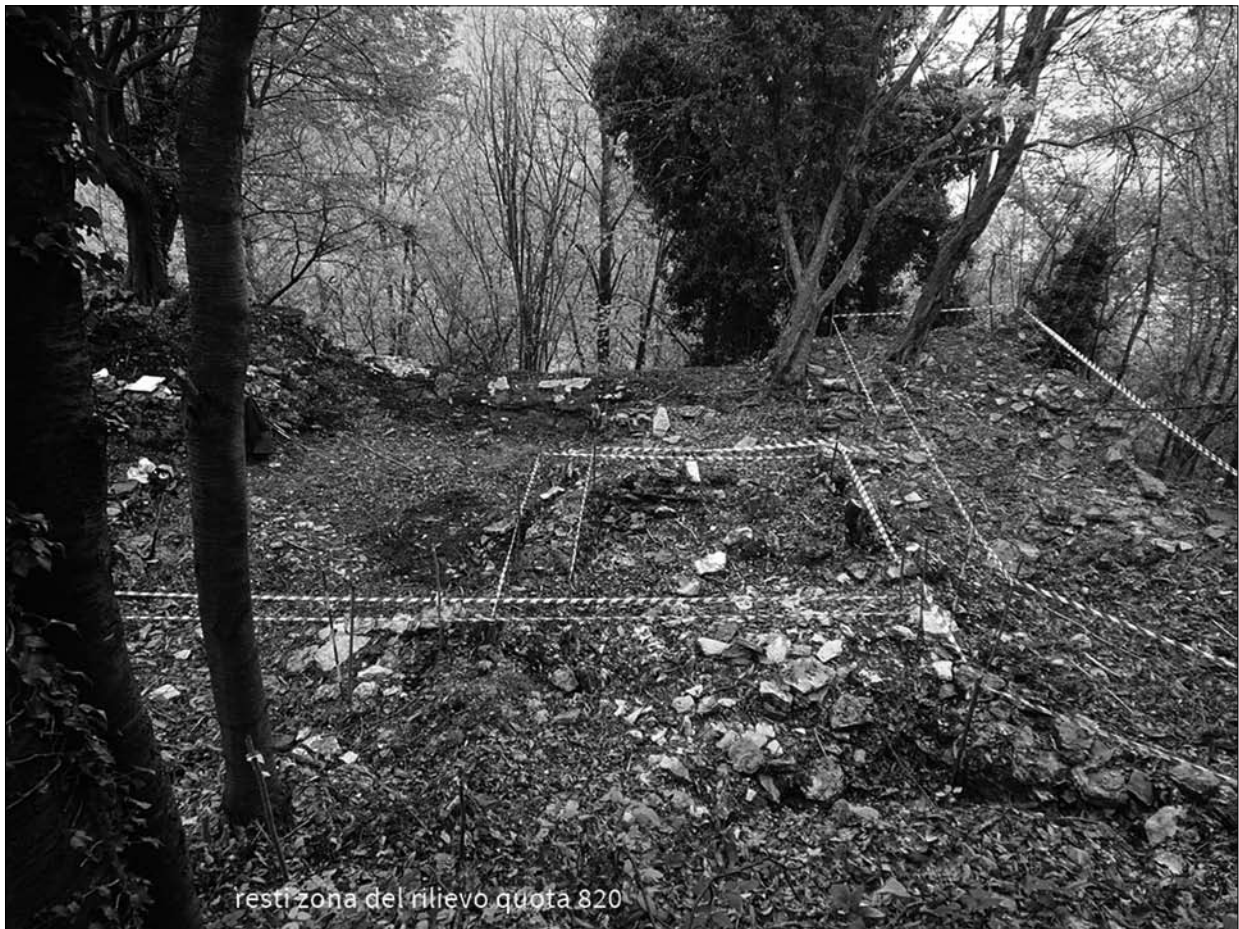
Claudia Augusta Altinate, ma hanno un senso logico, bloccano il percorso viario, Castegna Major no! La struttura, o meglio quello che ne rimane, è costituita ancora da imponenti ruderi in pietra rozza, quadrata, anche di dimensioni notevoli, di spessore variabile dai 55 ai 120 cm, legata con calce di buona consistenza e colore bianco, ancora visibile all'interno delle fughe murarie, perché a prima vista l'apparato sembrerebbe a secco. Il perimetro murario ancora quasi del tutto visibile, anche se la vegetazione ormai fa da padrona, si presenta come una specie di tozza "L" parallelepipeda che viene ben segnalato dall'estratto di mappa catastale con il mappale n. 51, con una superficie di mq. 269 (figg. 4-5).

Fig. 4. Settore sud/est del sito a quota 820 durante le indagini dei ruderi emergenti (foto A. Salvador 2020).
